IMAGEM DO SANTO CONDESTAVEL

Denominação/Título: Santo Condestavel

Local: Atelier próprio

Ano: 2012

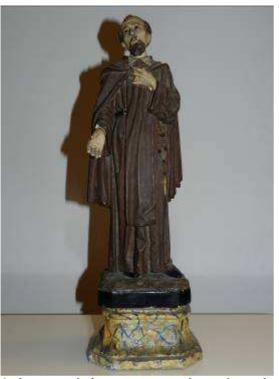
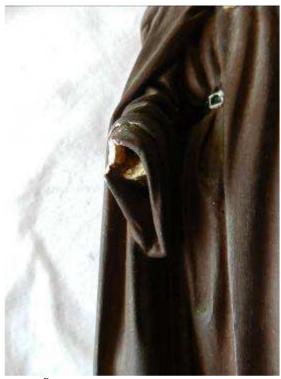
- Falta volumétrica na zona da manga direita;
- Falta volumétrica na zona do capuz;
- Pequenas falhas na base e no hábito como fotos que se juntam
- Falta o resplendor

- Aspecto da imagem antes de qualquer intervenção
 Pormenor (falta volumétrica na zona da manga do lado esquerdo)

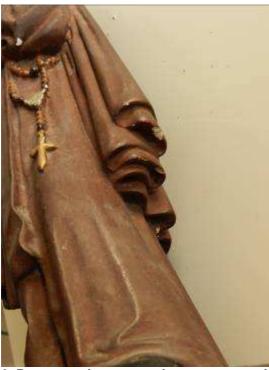
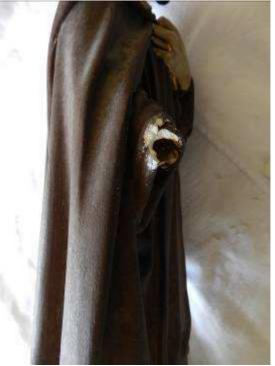
- 3. Pormenor do aspecto do manto antes de qualquer intervenção
- 4. Pormenor (extensão da falta volumétrica na zona da manga do lado esquerdo)

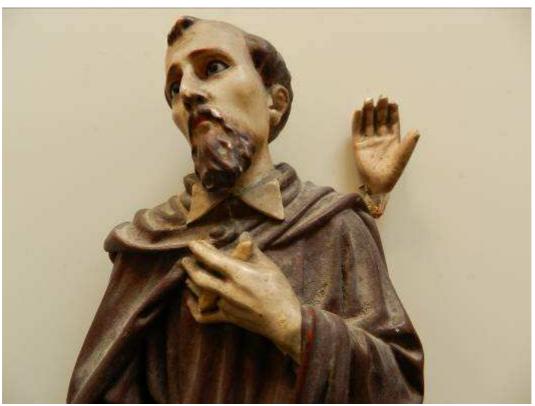
- Acumulação de poeiras
- Deposição de sujidade densa sobre toda a superfície
- Lacunas pontuais da policromia, principalmente na base

5. Pormenor antes da intervenção – Frente (é visível a deposição poeiras e sujidade aderente)

Começou-se por remover as poeiras soltas, mediante o uso de pincéis de cerdas macias. Em seguida separou-se da imagem, a peanha que lhe tinha sido colada. Para tal, foi necessário amolecer o adesivo (cola de contacto), e depois utilizar movimentos de torção e pressão até se conseguir a separação dos blocos.

Após estes procedimentos, procedeu-se à remoção das sujidades aderentes por via húmida e mecânica. De seguida foram efectuadas as reconstituições volumétricas e o preenchimento de lacunas recorrendo a um mástique sintético, acrílico e vinílico, que depois foi nivelado. Por fim integraram-se as reconstituições volumétricas e lacunas. Para concluir aplicou-se um verniz de protecção à camada polícroma.

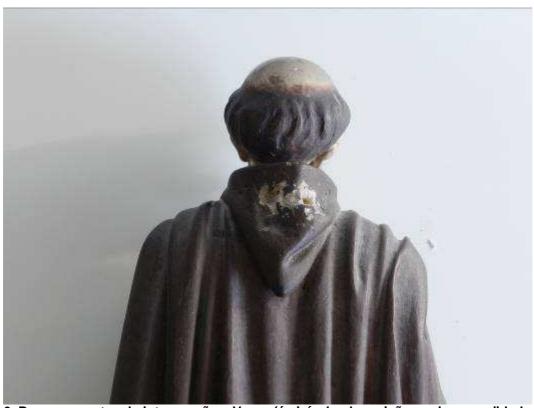
6. Pormenor antes da intervenção – Verso (é visível a deposição poeiras e sujidade aderente)

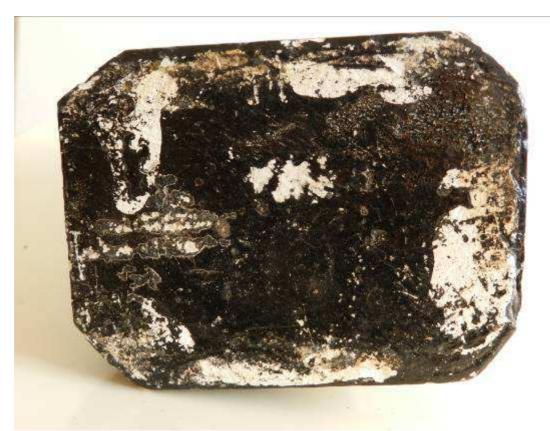
Intervenções Posteriores: A imagem foi colada numa peanha poligonal em barro, de época anterior e de maior qualidade no que diz respeito quer ao material, quer ao tratamento plástico. As dimensões desta base não se adequavam ao tamanho da base da imagem.

7. Aspecto da base depois de separada da peanha

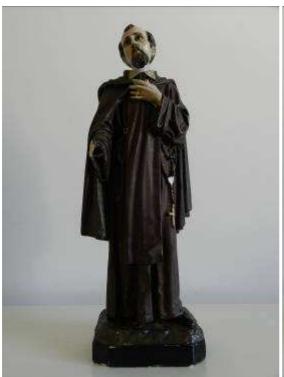
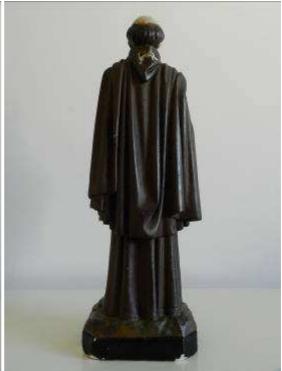
9 e 10. Aspecto da imagem depois de limpa (frente e verso)

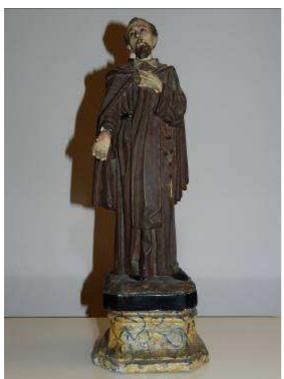
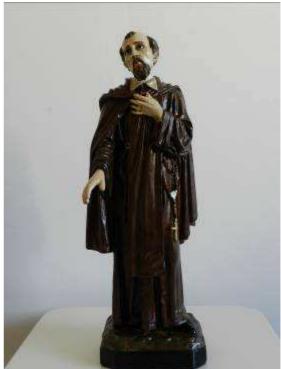
28 e 29. Aspecto da imagem antes e depois da intervenção
