IMAGEM DO SANTO CONDESTAVEL

Denominação/Título: Santo Condestavel

Local: Atelier próprio

Ano: 2012

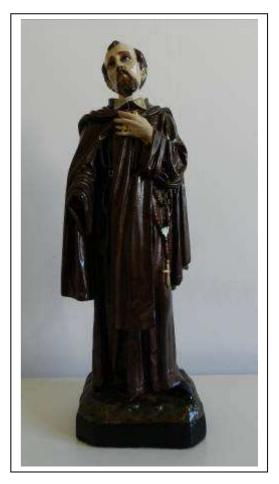
Intervenções Posteriores: A imagem foi colada numa peanha poligonal em barro, de época anterior e de maior qualidade no que diz respeito quer ao material, quer ao tratamento plástico. As dimensões desta base não se adequavam ao tamanho da base da imagem.

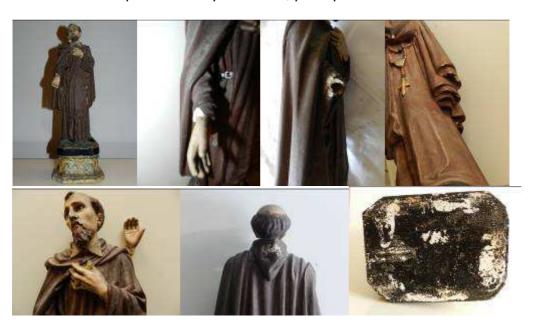
- Falta volumétrica na zona da manga direita;
- Falta volumétrica na zona do capuz;
- Pequenas falhas na base e no hábito como fotos que se juntam
- Falta o resplendor

- Acumulação de poeiras
- Deposição de sujidade densa sobre toda a superfície
- Lacunas pontuais da policromia, principalmente na base

Começou-se por remover as poeiras soltas, mediante o uso de pincéis de cerdas macias. Em seguida separou-se da imagem, a peanha que lhe tinha sido colada. Para tal, foi necessário amolecer o adesivo (cola de contacto), e depois utilizar movimentos de torção e pressão até se conseguir a separação dos blocos.

Após estes procedimentos, procedeu-se à remoção das sujidades aderentes por via húmida e mecânica. De seguida foram efectuadas as reconstituições volumétricas e o preenchimento de lacunas recorrendo a um mástique sintético, acrílico e vinílico, que depois foi nivelado. Por fim integraram-se as reconstituições volumétricas e lacunas. Para concluir aplicou-se um verniz de protecção à camada polícroma.
